ТОО «Nomad Energy»

Тепловизионное обследование трех видов строительного материала

1. Finnblock
2. Газоблок
3. Кирпич

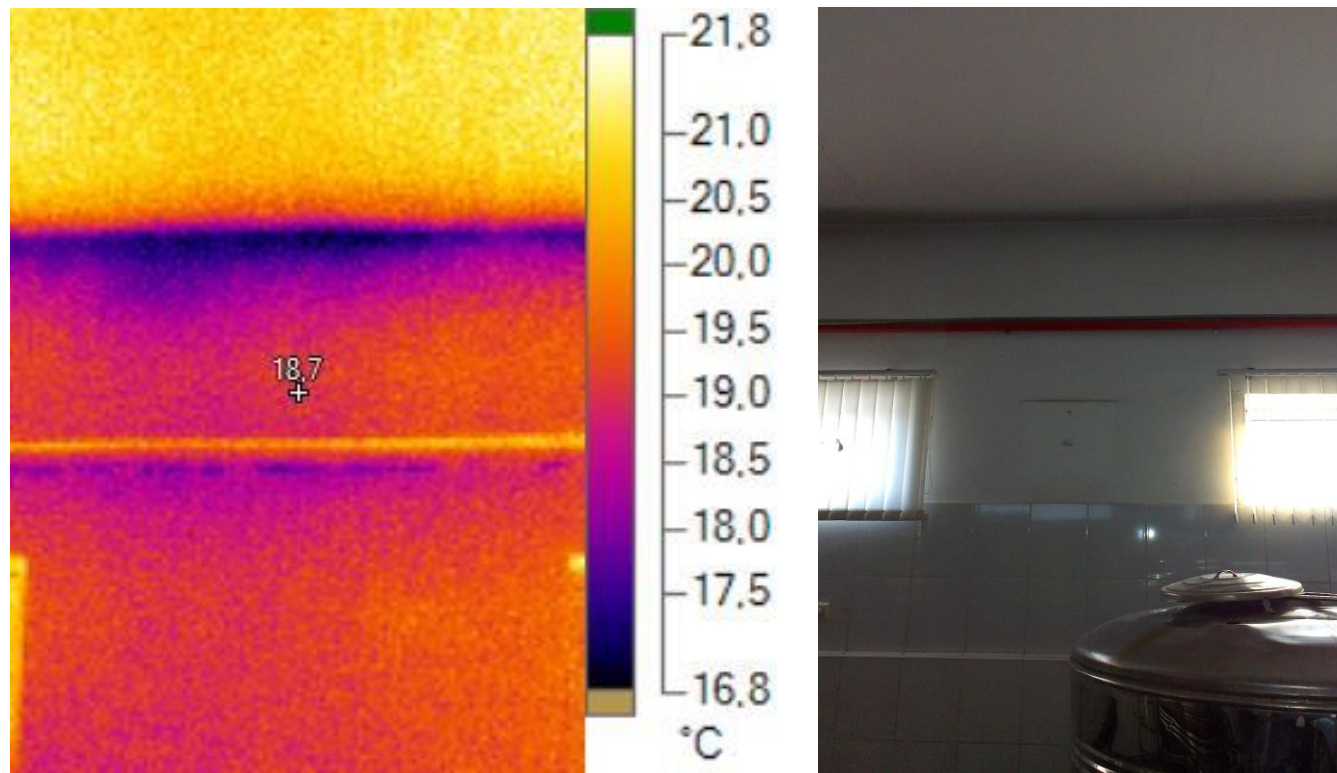
Рисунок №6

Имя файла	Финский блок
Температура фона	-10,0°C
Коэффициент излучения	0,96
Средняя температура	18,9°C
Границы изображения	16,8°C до 20,8°C
Размер ИК-датчика	120 x 160

На **рисунках 1, 2, 3, 4, 5, 6, 7, 8, 9**, изображены здания материал постройки которых является «Finnblock». Температуры внутренних поверхностей помещений в среднем отличаются от температуры внутреннего воздуха на $1,2-1,80\text{ C}$. Явно выраженные «мостики холода» не наблюдаются. Температура в угловых частях дома, поверхность которых граничит с наружным воздухом наблюдается самой минимальной. Явно выраженные «мостики холода» также не наблюдаются. При обследовании наружной части здания термографическая съемка также показала равномерно распределенное поле температур всех ограждающих поверхностей. Явных дефектов в строительных конструкциях не обнаружено.

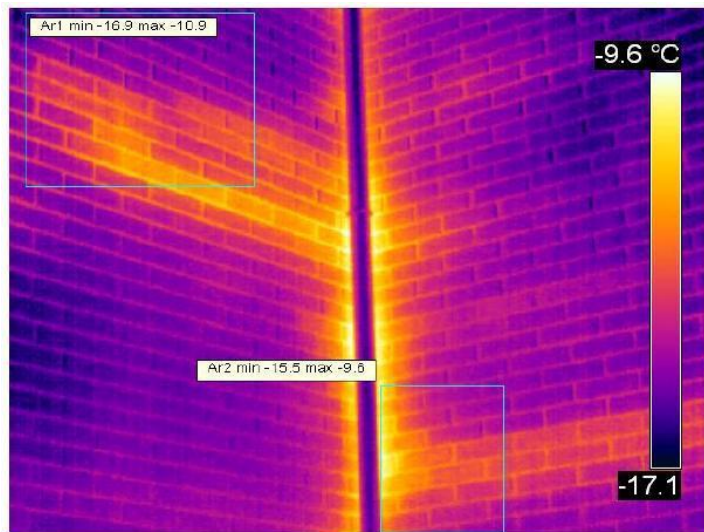
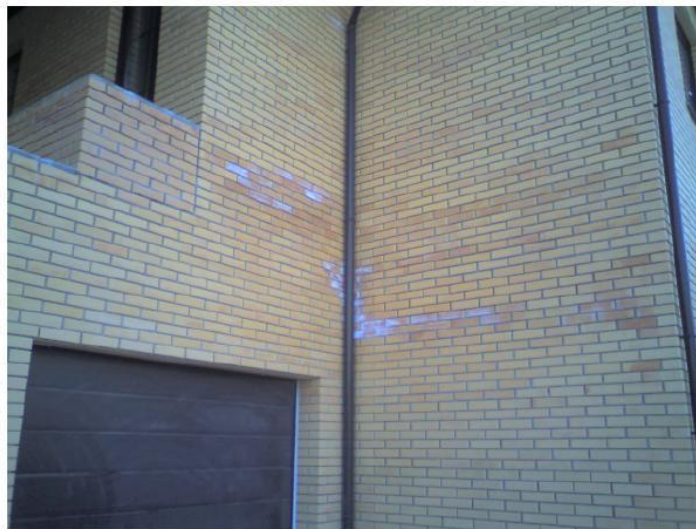
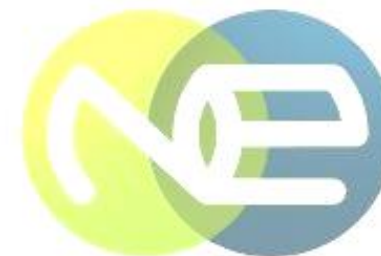
Рисунок №16

Имя файла	Кирпичное здание
Температура фона	-20,0°C
Коэффициент излучения	
Средняя температура	
Границы изображения	
Размер ИК-датчика	120 x 160

Ни рисунке 16 изображены здания материал постройки которых является «Кирпич». Присутствуют потери тепловой энергии через ограждающие конструкции зданий в местах намокания стен. Тепловая картина стены неравномерна. Присутствуют потери тепловой энергии через швы стыков.
